Stellungnahme Wasserrechtsverfahren - Hamburger Wasserwerke

Addendum 2

HOLGER MAYER, BUND e.V. Regionalverband Elbe-Heide

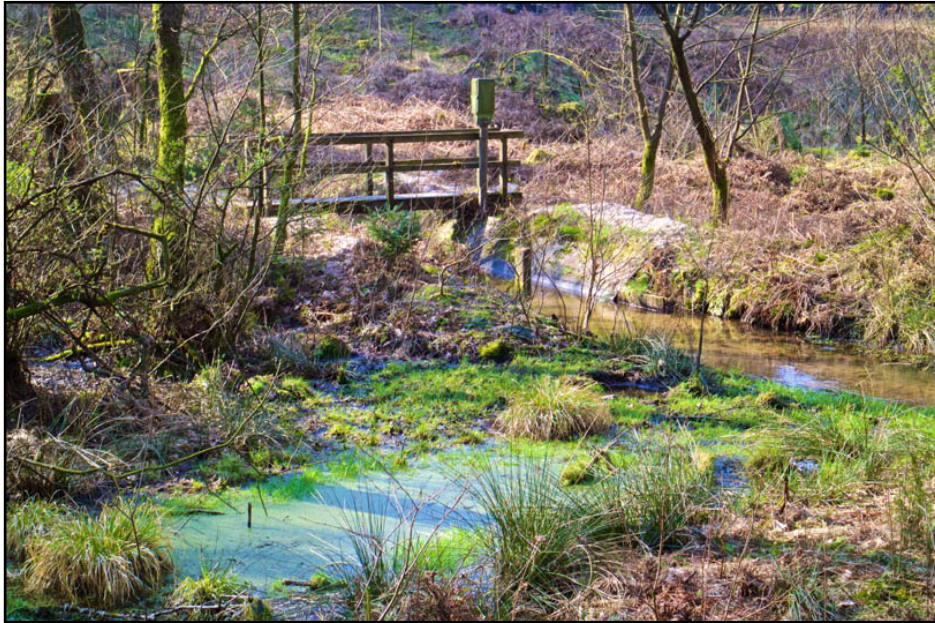
Abb. 2. Pegel Kohrs1

Startpunkt der Begehung war der Pegel Kohrs M1. Diesen sehen Sie in Abbildung 2 (Brückenkonstruktion mit Messeinrichtung). Der Weseler Bach fließt dabei unter der Brückenkonstruktion vom Hintergrund nach rechts in den Vordergrund (Blick in Richtung Süden). Im Vordergrund ist ein weitestgehend stillgelegter Parallelarm zu sehen.

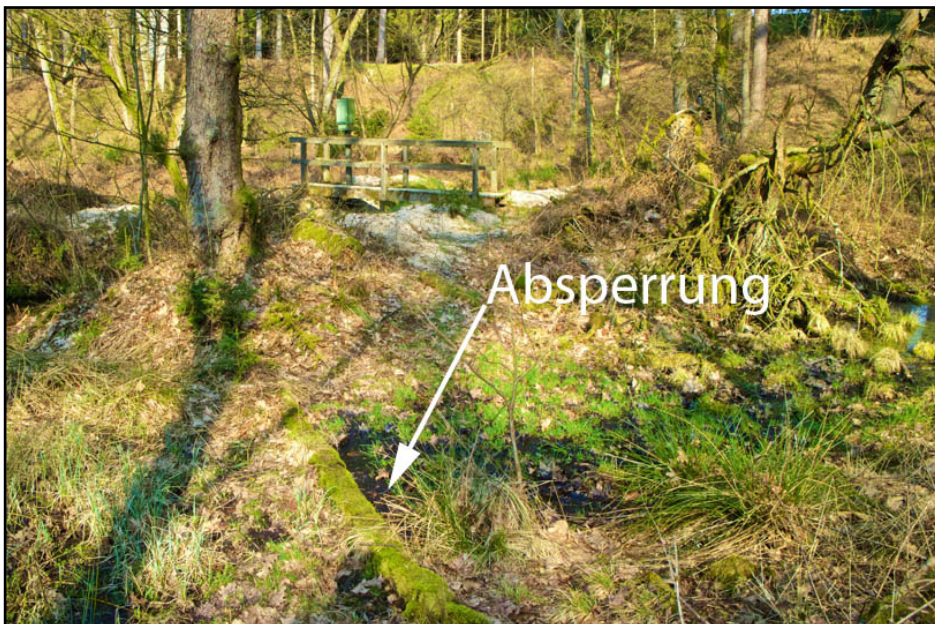
Abb. 3. Aktueller Seitenarm am Pegel Kohrs1

Dieser Parallelarm wird durch eine Brettkonstruktion abgesperrt (Abb. 3). Wie gut zu sehen ist, ist diese Sperrung weder sehr hoch noch völlig undurchlässig. Der Pegel Kohrs M1 ist deshalb nur im Bereich der Niedrigwasserstände präzise. Alle Hochwasserstände werden nur reduziert gemessen, da Teile des Hochwassers über diesen Nebenarm fließen können. Somit sind diese Messwerte nur bedingt für eine Modellkalibrierung nutzbar.

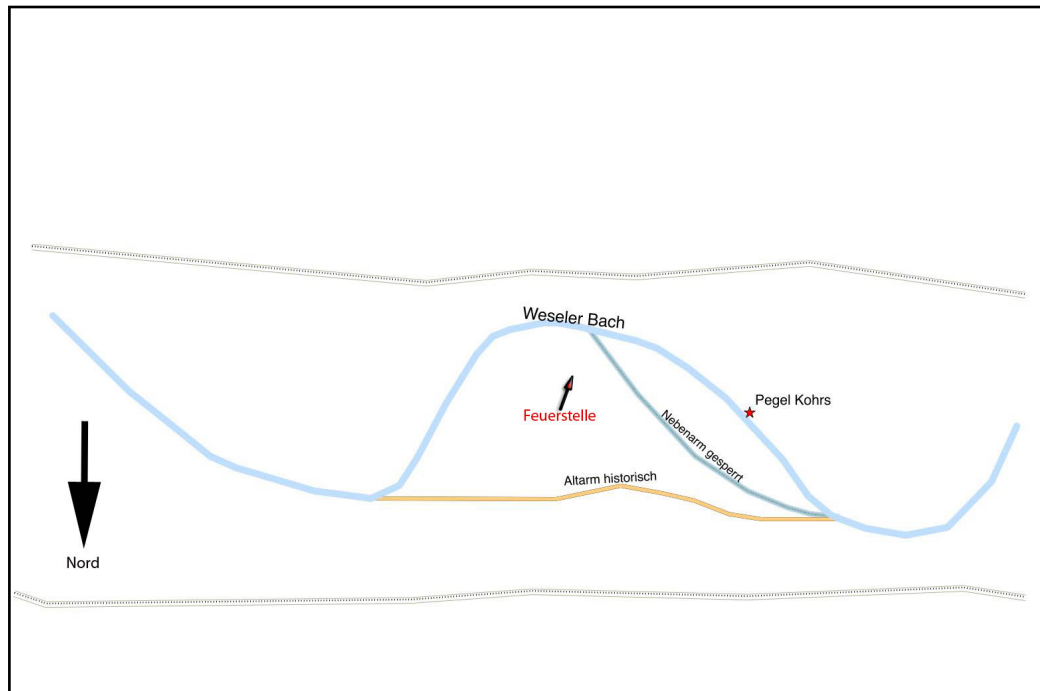
Abb. 4. Detailskizze Weseler Bach im Bereich Pegel Kohrs I

Wir haben die Situation vor Ort als Karte skizziert (Abb. 4).

Neben dem vergleichsweise aktuellen Seitenarm am Pegel Kohrs M1 gibt es auch einen historischen Altarm, der höher liegt und deshalb trocken gefallen ist. Dieser ist in der Karte in Abbildung 4 eingezeichnet und in Abbildung 5 im Photo dokumentiert.

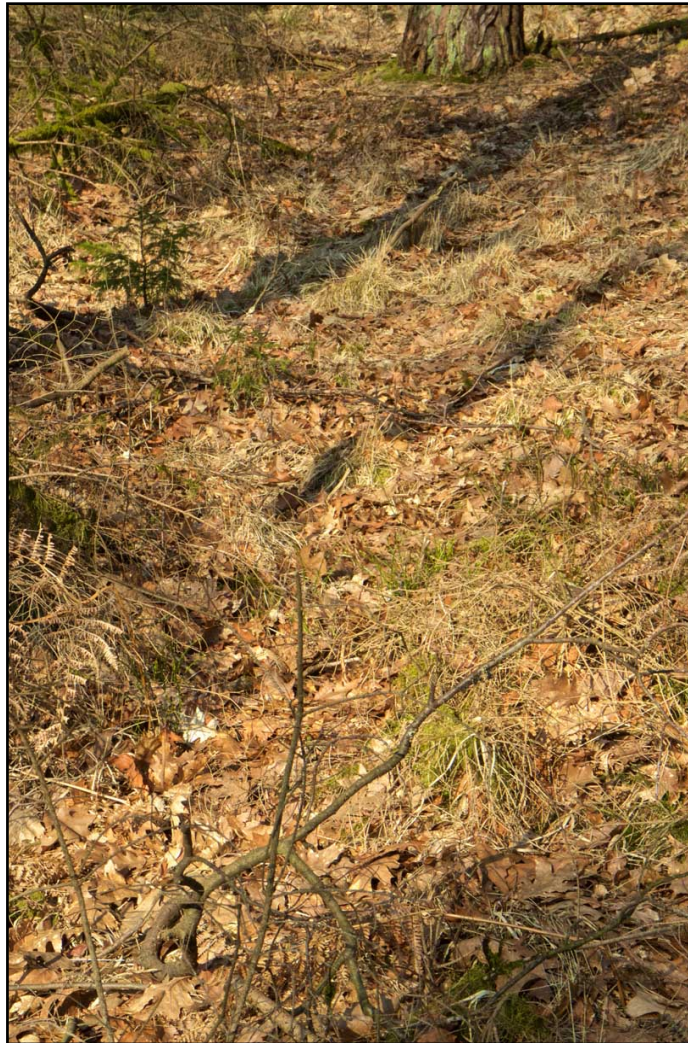
Abb. 5. Historischer Altarm beim Pegel Kohrs1

Wir sehen diese Aussage aufgrund des trocken gefallenen Altarms (der genau beim Pegel Kohrs M1 liegt) als problematisch. Weitere Altarme haben wir nicht gesucht.

- Die trockengefallenen Altarme im nördlichen Wesler Bachtal sind zu dokumentieren.
- Es ist bodenkundlich zu überprüfen, wann diese trockengefallen sind.

Im Weseler Bachtal sind die Altarme des Weseler Bachs zu dokumentieren und hinsichtlich des Zeitpunkts des Trockenfallens zu untersuchen.

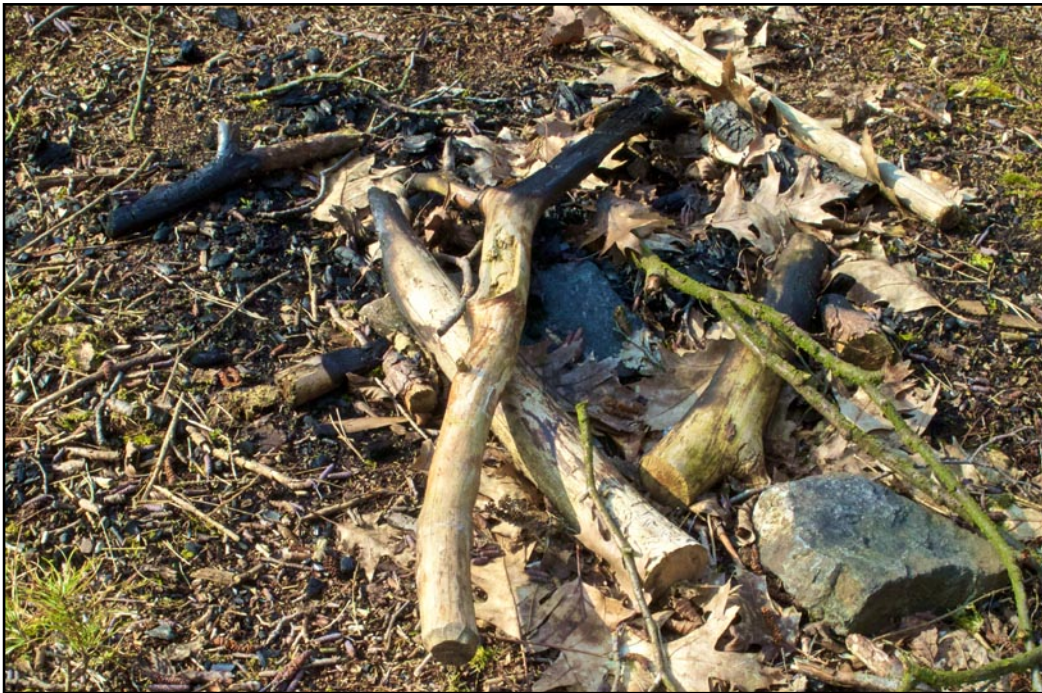
Abb. 6. Feuerstelle beim Pegel Kohrs1

Naturschutzrechtlich auffällig war am Pegel Kohrs M1 noch eine Feuerstelle und ein zusammengeräumter Steinhäufen, dessen Steine als Feuerstellenring verwendet wurden Abb. 7 und Abb. 7.

Im Bereich des Weseler Baches sollten die Grundeigentümer darauf hingewiesen werden, die Unterhaltung eines Lagerfeuers im Wald zu unterlassen. Sollte dies nicht verboten sein ist ein solches Verbot nachträglich einzuführen.

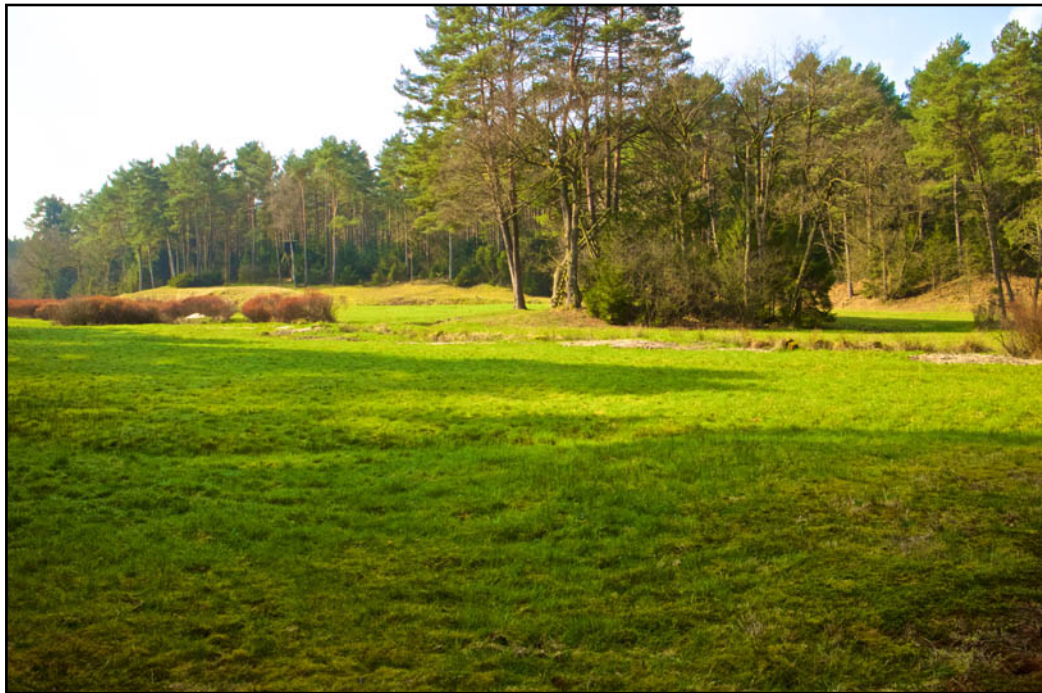
Abb. 8. Feuchtwiese im Nordosten des Weseler Baches

Im Rahmen der Begehung wurde nun der nördliche Bereich des UVS-Untersuchungsraums begangen. Hier liegt eine Feuchtwiese vor, an die sich stromaufwärts in Richtung Süden Moorflächen anschließen (Abb. 8)

Wir sehen als Massnahme für den Landschaftspflegerischen Begleitplan im Bewilligungsverfahren Hamburg Wasser statt der heute dort im Weseler Bachtal geplanten Massnahmen die Wiedervernäßung der Feuchtwiese. Dazu müsste zum einen der zuvor erwähnte Entwässerungsgraben fachmännisch geschlossen, ein Befahrungsverbot für motorisierte Fahrzeuge erlassen und die Mahd auf der Feuchtwiese eingestellt werden.

Es wird empfohlen, im Rahmen von Ausgleichsmassnahmen den Entwässerungsgraben an der Feuchtwiese im Nordosten des Weseler Baches zu schliessen und die Feuchtwiese wieder zum Mooregebiet zurückzuentwickeln.

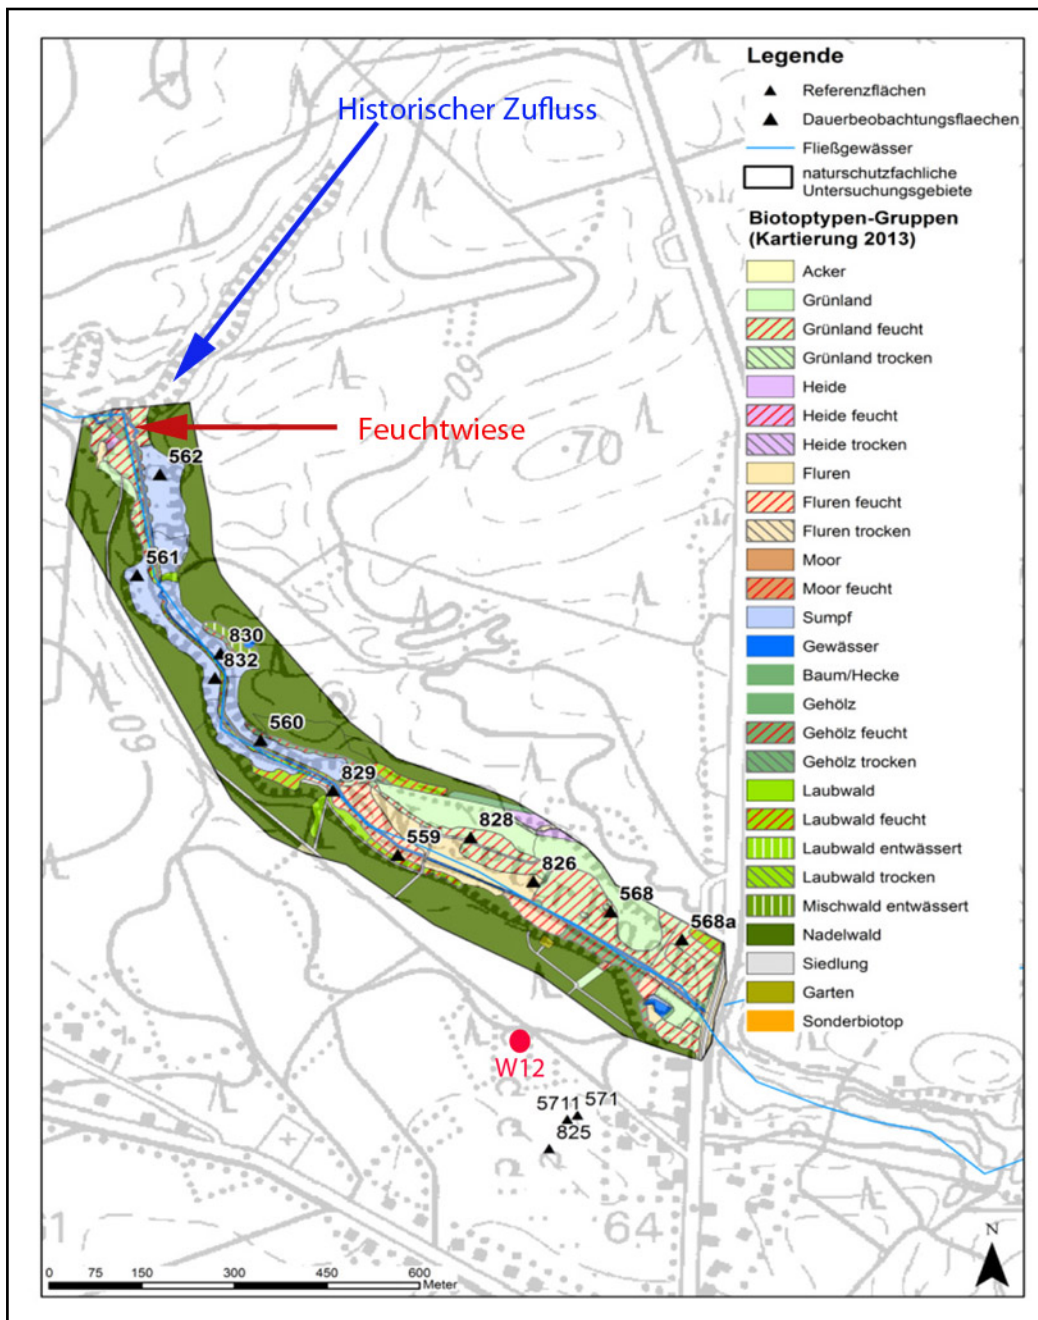
Abb. 9. Kartenauszug aus UVS

Im Hinblick auf eine Verbesserung der Abflusssituation im unteren Weseler Bachtal wäre auch eine Reaktivierung des historischen Zuflusses aus Nordosten (Abb. 9) denkbar. Dazu müsste im dargestellten Bereich links und rechts vom historischen Zufluss auf 1-2 km ein 100m breiter Streifen von Wald auf Heidewirtschaft umgestellt werden, wie sie noch Anfang des 20. Jahrhunderts dort existierte.

Es wird empfohlen, den historischen Bachlauf aus Nordosten zu reaktivieren.

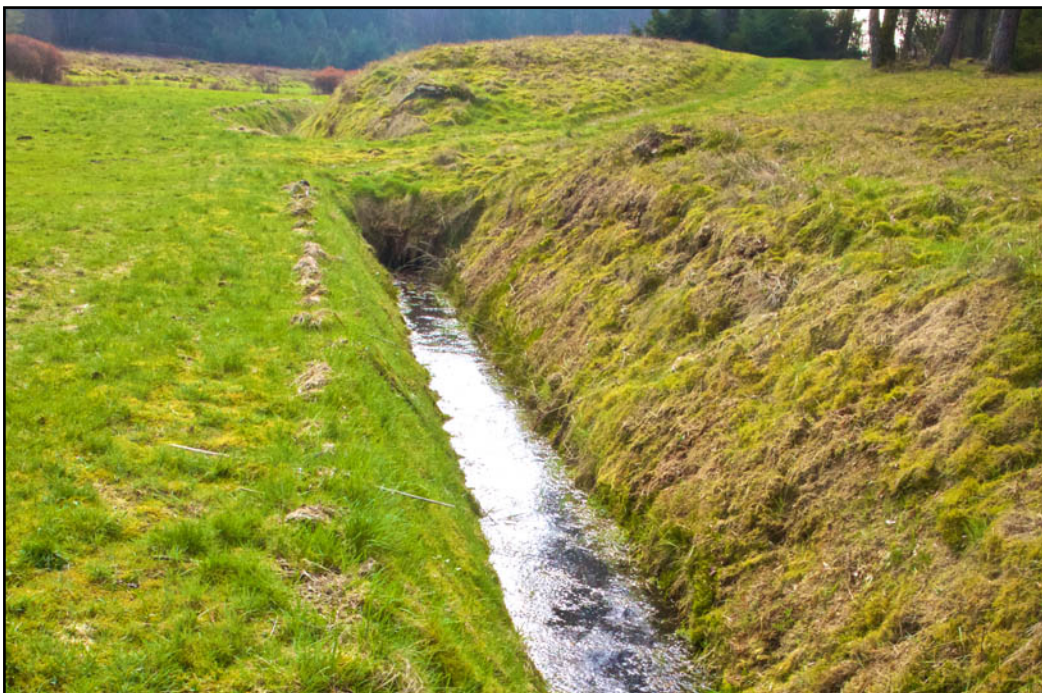
Abb. 11. Entwässerungsgraben am Fusse der Messbrunnengruppe

Oberhalb der Feuchtwiese befinden sich auf dem Westhang drei Messbrunnen von Hamburg Wasser. Am Fusse dieses Hanges befindet sich ein Entwässerungsgraben (Abb. 11), der dazu führt, dass statt einer Moorfläche hier eine Feuchtwiese vorliegt. Diese Feuchtwiese wird umrahmt von drei jagdlichen Ansitzen. Wir gehen davon aus, dass die Entwässerung zum Zwecke der einfacheren Begebarkeit bei der Jagdausübung eingerichtet wurde.

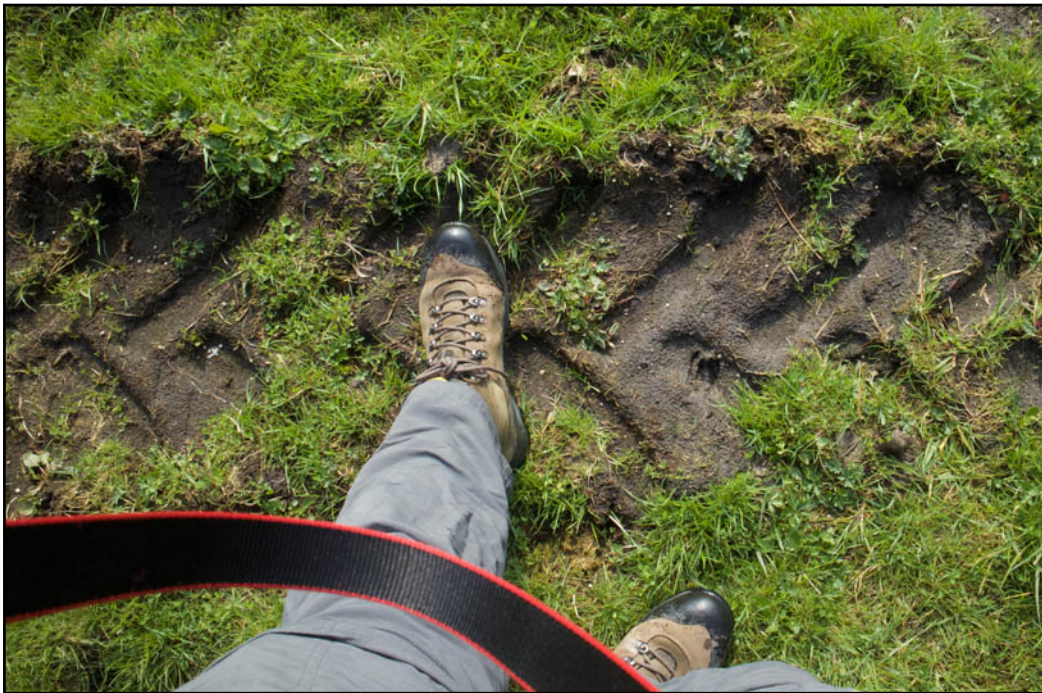
Abb. 12. Fahrspuren auf Feuchtwiese

Die Feuchtwiese wurde mit schwerem Gerät befahren (Abb. 12). Wir halten dies naturschutzfachlich für höchst problematisch.

Sowohl im Weseler Bachtal als auch im NSG Hangquellmoor bei Weihe sollte der Einsatz von schweren Landmaschinen in Feuchtgebieten und Mooren untersagt und das Verbot überprüft werden.

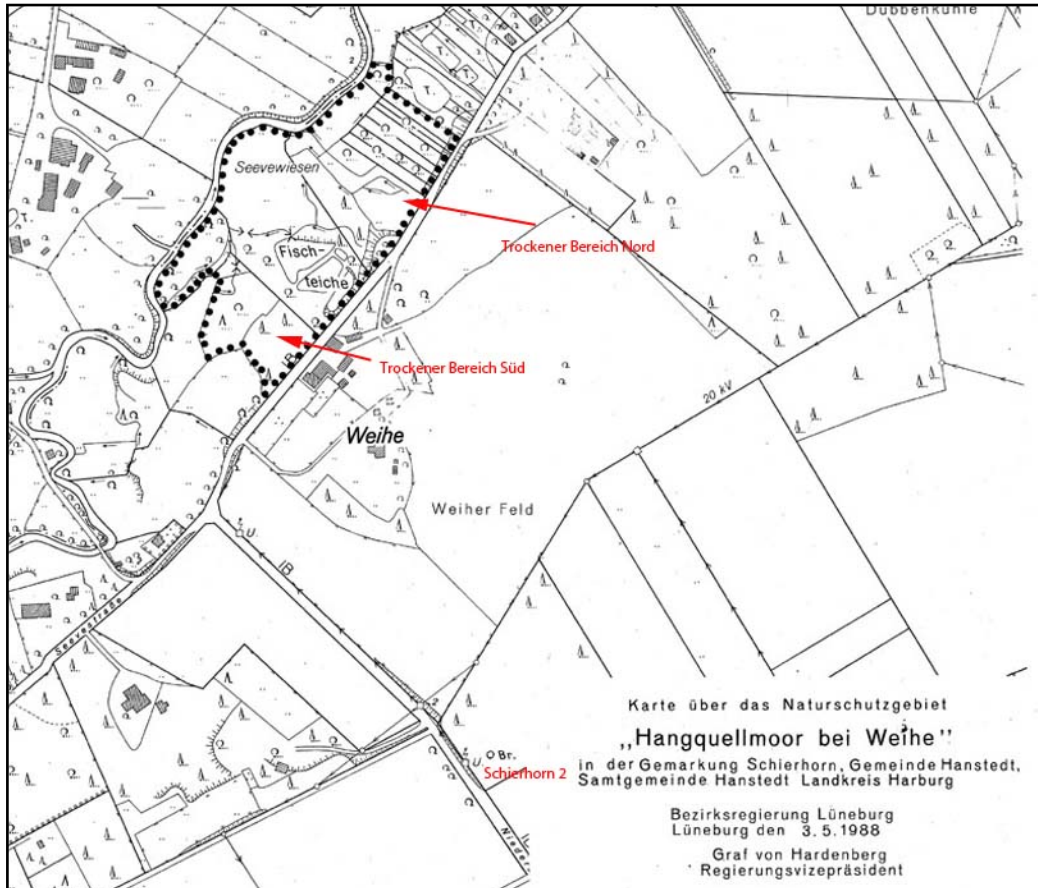
Abb. 14. Karte NSG Hangquellmoor bei Weihe

Im Zuge der Begehung des NSG Hangquellmoor bei Weihe wurde vor allem der zentrale Bereich mit Wegen und Fischteichen bis zur Seeve begangen. Auf der Wiese am Ufer der Seeve wurden beide Hauptzuflüsse aus dem Hangquellmoor dokumentiert. Anschliessend wurde entlang der Strasse auf der Südseite des Gebietes stichprobenartig der obere Bereich des Gebietes untersucht. Eine Karte des Gebietes mit Untersuchungsbereichen und Markierungen von Besonderheiten sehen Sie in Abb. 14.

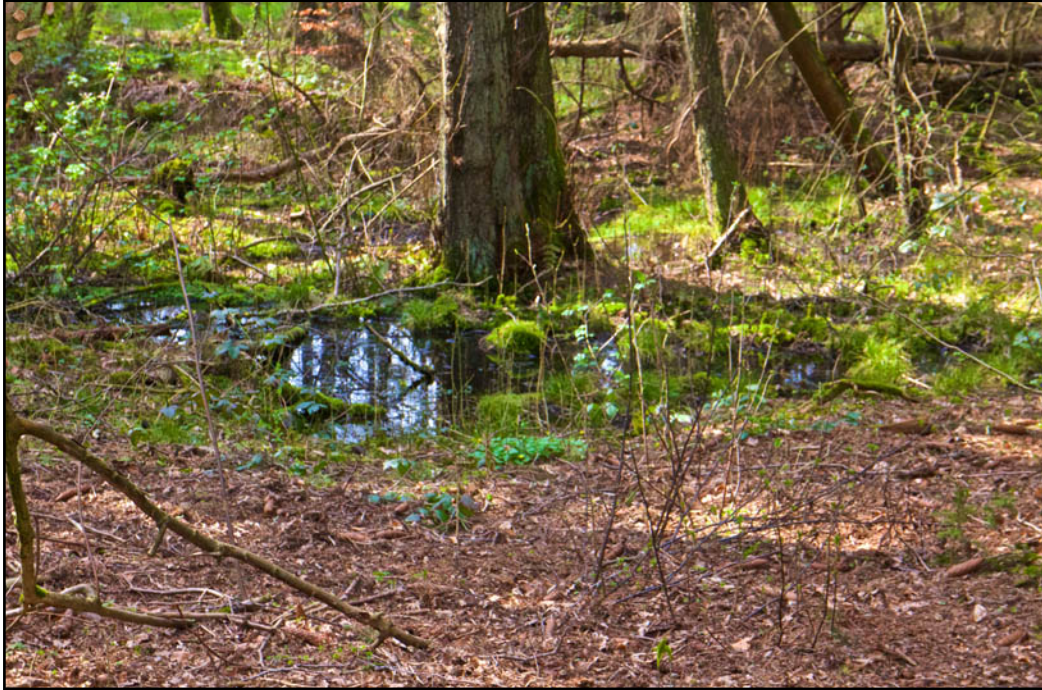
Abb. 15. Quellbereich im Hangquellmoor

Das NSG Hangquellmoor bei Weihe besteht im wesentlichen aus Quelltöpfen, aus denen Grundwasser austritt (Abb. 15), deren Verbindungen hin zur Seeve mit dortigen Anschluss an die Seeve (Abb. 16 und Abb. 17) sowie aus ausgebagerten und zu Fischteichen umgewandelten Quellbereichen (Abb. 22).

Wir fordern zur Beweissicherung eine Kartierung aller Quelltöpfe und Verbindungsarme im NSG Hangquellmoor bei Weihe sowie eine kontinuierliche Messung der Abflussmengen an den beiden Zuflüssen zur Seeve.

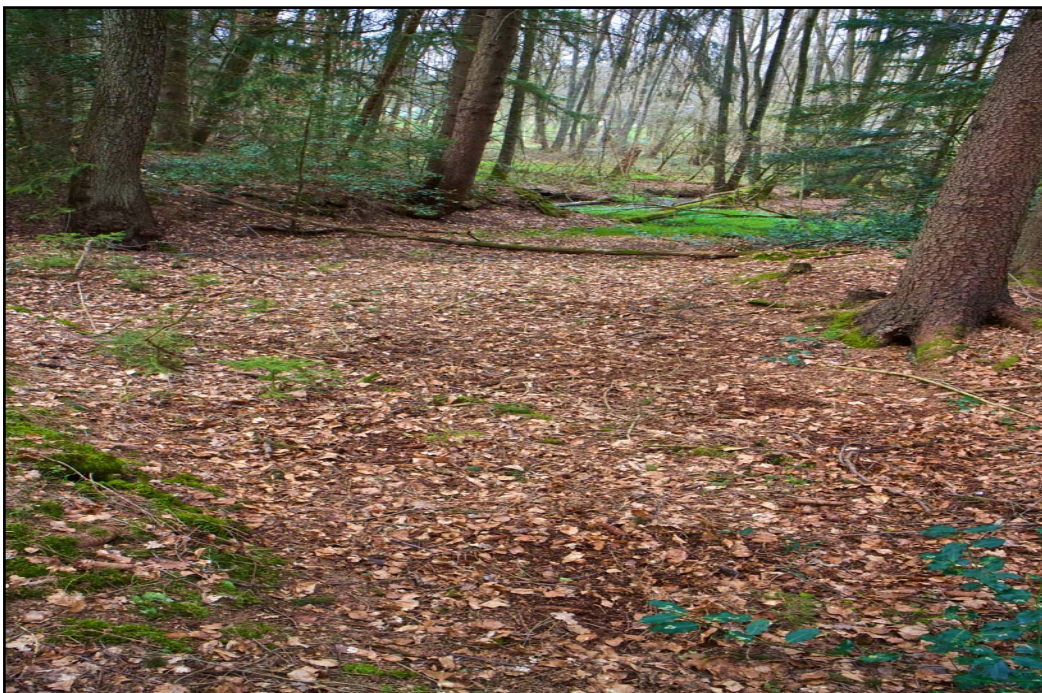
Abb. 18. Trockener Quellbereich im Süden

Dies ist umso bedenklicher als schon heute Austrocknungseffekte zu beobachten sind. Sowohl im Süden wie im Norden des Gebietes konnten im oberen Bereich alte Quellbereiche identifiziert werden, die zwar vom Boden her noch frisch waren, aber die Funktion als Quellbereich nicht mehr ausübten (Abb. 18 und Abb. 19) und dies nach einem sehr feuchten Winter. Hier kann von Spätfolgen der Förderung der Brunnengruppe Schierhorn bis 2004 ausgegangen werden.

Im NSG Hangquellmoor bei Weihe sind die Quellbereich und Bachläufe (aktiv und ausgetrocknet) für eine Beweissicherung zu vermessen und zu dokumentieren.

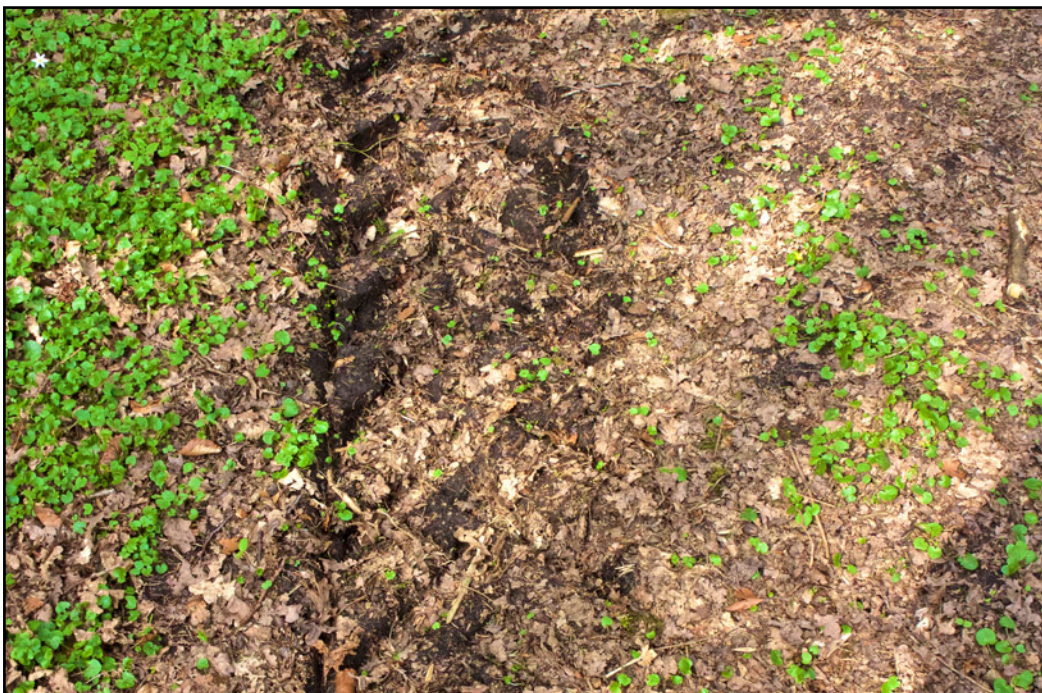
Abb. 20. Fahrspuren auf Zuwegung zur Feuchtwiese

Noch zwei Bemerkungen. Zum einen waren auch hier im Bereich der Seevewiesen im NSG schwere Maschinen im Einsatz (Abb. 20) zum anderen finden sich an der Strasse im Südosten des Naturschutzgebietes mehrere Ablaufrinnen in das Naturschutzgebiete (Abb. 21). Hier stellt sich zum einen die Frage nach dem Winterdienst. Wird hier die Strasse gesalzen? Wenn ja, muss das sofort

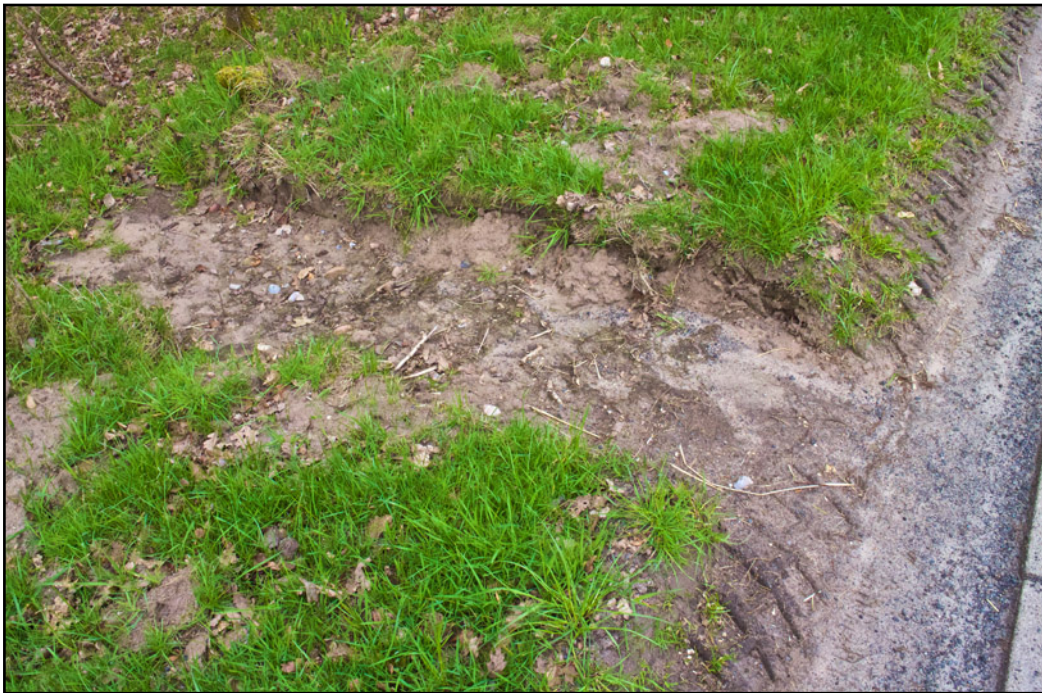
Abb. 21. Abflussrinnen von der Strasse in das NSG

eingestellt werden. Diese Zuflüsse sind auch kein Ersatz für austretendes Grundwasser. Es handelt sich hier schliesslich um ein Quellmoor und kein saisonales Feuchtgebiet.
